## RAPPORT DE MISSION DE REPERAGE DES MATERIAUX ET PRODUITS CONTENANT DE L'AMIANTE AVANT DEMOLITION

DOSSIER : 17 330

RAPPORT : 17-1024

**MUSEE DE TAHITI ET DES ILES**

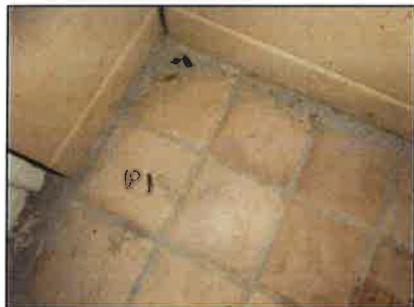
Prélèvement CO 1

Composant de la construction	Type de matériau	Réf. Matériau	Description	Critères de décision	Localisation	
					Etage	Locaux
Plancher	Colle	CO 1	Carrelage sol beige 6x6cm	Résultat d'analyse	RDC	Exposition temporaire : Local 1, extérieur
Paroi verticale	Plaque	PLAQ 2	Plaque bois/ciment	Résultat d'analyse	RDC	Exposition temporaire : extérieur
Paroi verticale	Enduit	END 3	Enduit mural peint en jaune	Résultat d'analyse	RDC	Exposition temporaire : extérieur
Paroi verticale	Colle	CO 4	Plinthe grise moucheté noir 10x20cm	Résultat d'analyse	RDC	Bâtiment 4 : Sanitaires
Plancher	Colle	CO 5	Carrelage sol gris moucheté noir 20x20cm	Résultat d'analyse	RDC	Bâtiment 4 : Sanitaires
Paroi verticale	Colle	CO 6	Faïence grise 20x20cm	Résultat d'analyse	RDC	Bâtiment 4 : Sanitaires
Paroi verticale	Colle	CO 7	Faïence blanche 20x20cm	Résultat d'analyse	RDC	Bâtiment 4 : Sanitaires

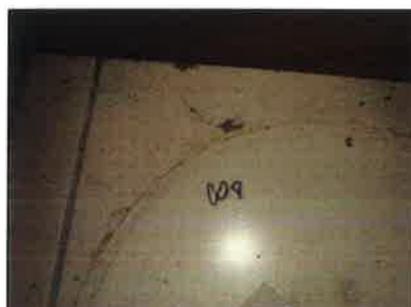
Prélèvement CO 8

Plancher	Colle	CO 8	Carrelage sol blanc/gris moucheté marron 33x33cm	Résultat d'analyse	RDC	Bâtiment 4 : Magasin
Paroi verticale	Colle	CO 9	Faïence bleue/blanche 2x2cm	Résultat d'analyse	RDC	Bâtiment 4 : Stockage Bâtiment 3 : Sanitaire
Plancher	Colle	CO 10	Carrelage sol gris 5x5cm	Résultat d'analyse	RDC	Bâtiment 4 : Stockage, extérieur Bâtiment 3 : Sanitaire
Plafond	Enduit	END 11	Enduit blanc sur faux-plafond bois	Résultat d'analyse	RDC	Bâtiment 4 : Stockage, Entrée, Local surveillance, extérieur Bâtiment 3 : Local divers
Paroi verticale	Peinture	PEINT 12	Peinture murale blanche	Résultat d'analyse	RDC	Bâtiment 3 : locaux divers
Plancher	Peinture	PEINT 13	Peinture de sol grise	Résultat d'analyse	RDC	Bâtiment 4 : Extérieur
Paroi verticale	Colle	CO 14	Faïence blanche 15x15cm	Résultat d'analyse	RDC	Bâtiment 1 : Sanitaires
Plancher	Colle	CO 15	Carrelage sol brun 6x6cm	Résultat d'analyse	RDC	Bâtiment 1 : Sanitaires, archives, labo

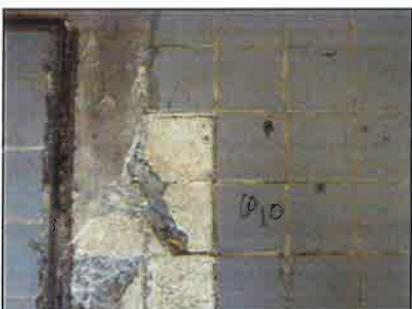
Prélèvement CO 10

Référence échantillon	Composant de la construction	Type de Matériau	Localisation du prélèvement			Résultat d'analyse	Description	
			Bâtiment	Niveau	Zone ou local			
CO 1	Plancher	Colle	2	RDC	Exposition temporaire	PAD	Carrelage sol beige 6x6cm	
PLAQ 2	Paroi verticale	Plaque		RDC	Exposition temporaire	PAD	Plaque bois/ciment	
END 3	Paroi verticale	Enduit		RDC	Exposition temporaire	PAD	Enduit mural peint en jaune	
CO 4	Paroi verticale	Colle	4	RDC	Sanitaires	PAD	Plinthe grise moucheté noir 10x20cm	
CO 5	Plancher	Colle		RDC	Sanitaires	PAD	Carrelage sol gris moucheté noir 20x20cm	
CO 6	Paroi verticale	Colle		RDC	Sanitaires	PAD	Faïence grise 20x20cm	
CO 7	Paroi verticale	Colle		RDC	Sanitaires	PAD	Faïence blanche 20x20cm	
CO 8	Plancher	Colle		RDC	Magasin	PAD	Carrelage sol blanc/gris moucheté marron 33x33cm	
CO 9	Paroi verticale	Colle		RDC	Stockage	PAD	Faïence bleue/blanche 2x2cm	
CO 10	Plancher	Colle		RDC	Stockage	PAD	Carrelage sol gris 5x5cm

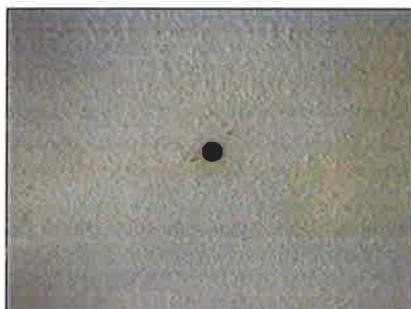
Prélèvement END 11

END 11	Plafond	Enduit		RDC	Stockage	PAD	Enduit blanc sur faux-plafond bois	
PEINT 12	Paroi verticale	Peinture		3	RDC	local divers	PAD	Peinture murale blanche
PEINT 13	Plancher	Peinture		5	RDC	Extérieur	PAD	Peinture de sol grise
CO 14	Paroi verticale	Colle	1	RDC	Sanitaires	PAD	Faïence blanche 15x15cm	
CO 15	Plancher	Colle		RDC	Sanitaires	PAD	Carrelage sol brun 6x6cm	
CO 16	Paroi verticale	Colle		RDC	Sanitaires	PAD	Plinthe beige 10x10cm	
PEINT 17	Paroi verticale	Peinture	1	RDC	Bureau	AD	Peinture murale blanche/beige	
J 18	Paroi verticale	Joint		RDC	Bureau	AD	Joint gris de menuiserie	
CO 19	Plancher	Colle	1	RDC	Labo	PAD	Carrelage de paille beige 8x8cm	
PLAQ 20	Toiture	Plaque		RDC	Toiture	PAD	Plaque bitumineuse gravillonnée vert	
PLAQ 21	Toiture	Plaque		RDC	Toiture	PAD	Plaque bitumineuse + Aluminium peint en vert

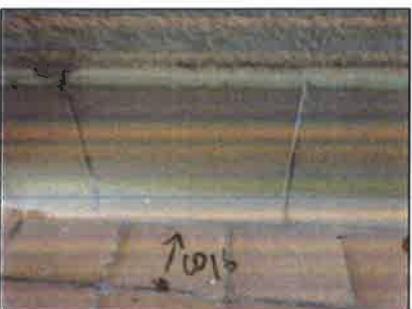
Prélèvement CO 16

Paroi verticale	Colle	CO 16	Plinthe beige 10x10cm	Résultat d'analyse	RDC	Bâtiment 1 : Sanitaires
Plancher	Colle	CO 19	Carrelage de paillese beige 8x8cm	Résultat d'analyse	RDC	Bâtiment 1 : Labos
Toiture	Plaque	PLAQ 20	Plaque bitumineuse gravillonnée vert	Résultat d'analyse	RDC	Bâtiment 1 : Toiture
Toiture	Plaque	PLAQ 21	Plaque bitumineuse + Aluminium peint en vert	Résultat d'analyse	RDC	Bâtiment 1 : Toiture

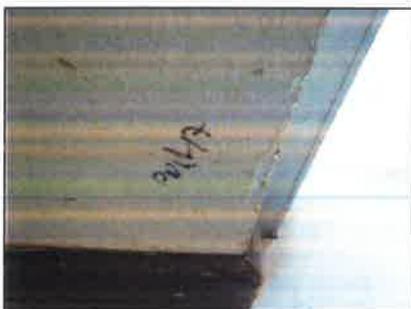
Prélèvement Peint 17

Composant de la construction	Type de matériau	Réf. Matériau	Description	Critères de décision	Localisation	
					Etage	Locaux
Paroi verticale	Peinture	PEINT 17	Peinture murale blanche/beige	Résultat d'analyse	RDC	Tout le bâtiment 1
Paroi verticale	Joint	J 18	Joint gris de menuiserie	Résultat d'analyse	RDC	Menuiserie du bâtiment 1 (en contact avec Peint 17)
DTA – RAP 16-0031 du 01/02/17						
Plafond	Fibrociment	FC 5	Faux plafond en fibrociment 2.20x1.20 cm	Résultat d'analyse	R+1	Bâtiment 3 : Zones stockage mat 1 et 2
Plancher	Sol plastique	SP 7	Sol plastique beige avec gravure 30x30 cm	Résultat d'analyse	RDC	Bâtiment 4 : Entrée, Local surveillance Bâtiment 5 : Tout le bâtiment
Plancher	Sol plastique	SP 10	Sol plastique gris liseré noir 30x30 cm	Résultat d'analyse	RDC	Bâtiment 1 : Bureau 1 à 5 + Cuisine

Extérieur	Peint		17	X		X					Peinture murale blanche/beige	Présence d'amiante de type chrysotile	X
	J		18	X		X					Joint gts de menuiserie	Présence d'amiante de type chrysotile	X
Toiture	Peint	X	17	X		X					Peinture murale blanche/beige	Présence d'amiante de type chrysotile	X
	PLQ	X	20			X					Plaque bitumineuse gravillonnée vert	Pas de présence d'amiante	
	PLQ	X	21			X					Plaque bitumineuse + Aluminium peint en vert	Pas de présence d'amiante

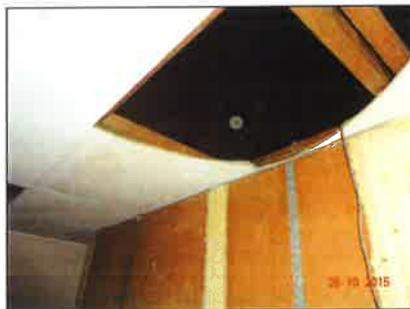
Prélèvement **FC 5\***

*\*Matériaux revenus amiantés au DTA 16-00031*
