## RAPPORT DE MISSION DE REPERAGE DES MATERIAUX ET PRODUITS CONTENANT DE L'AMIANTE AVANT DEMOLITION

DOSSIER : 17 330

RAPPORT : 17-1024

**MUSEE DE TAHITI ET DES ILES**

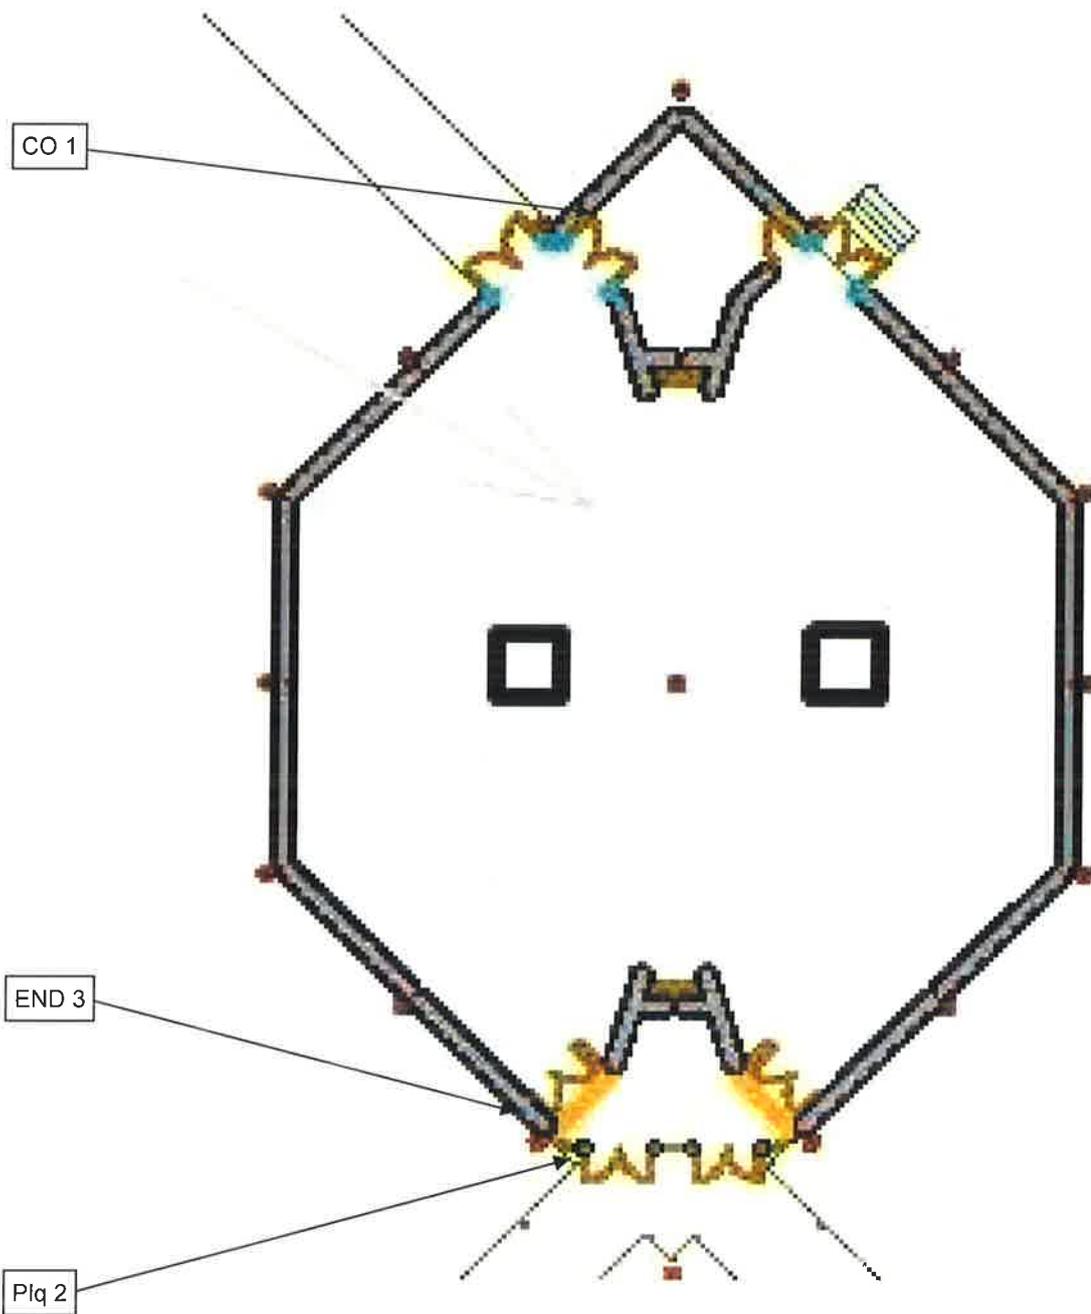
<b>LABORATOIRE DES TRAVAUX PUBLICS DE POLYNESIE</b>				<b>ILE DE TAHITI – Musée de Tahiti et des îles BATIMENT 2 Niveau RDC – Expositions temporaires</b>	
					<b>Localisation des prélèvements</b>	
Chargé d'affaire <b>E.R</b>	Rédacteur <b>BrT</b>	N° Dossier <b>17 330</b>	N° RAPPORT <b>17-1024</b>	N° PLAN <b>01</b>	Date <b>Septembre2017</b>	Format <b>A4</b>

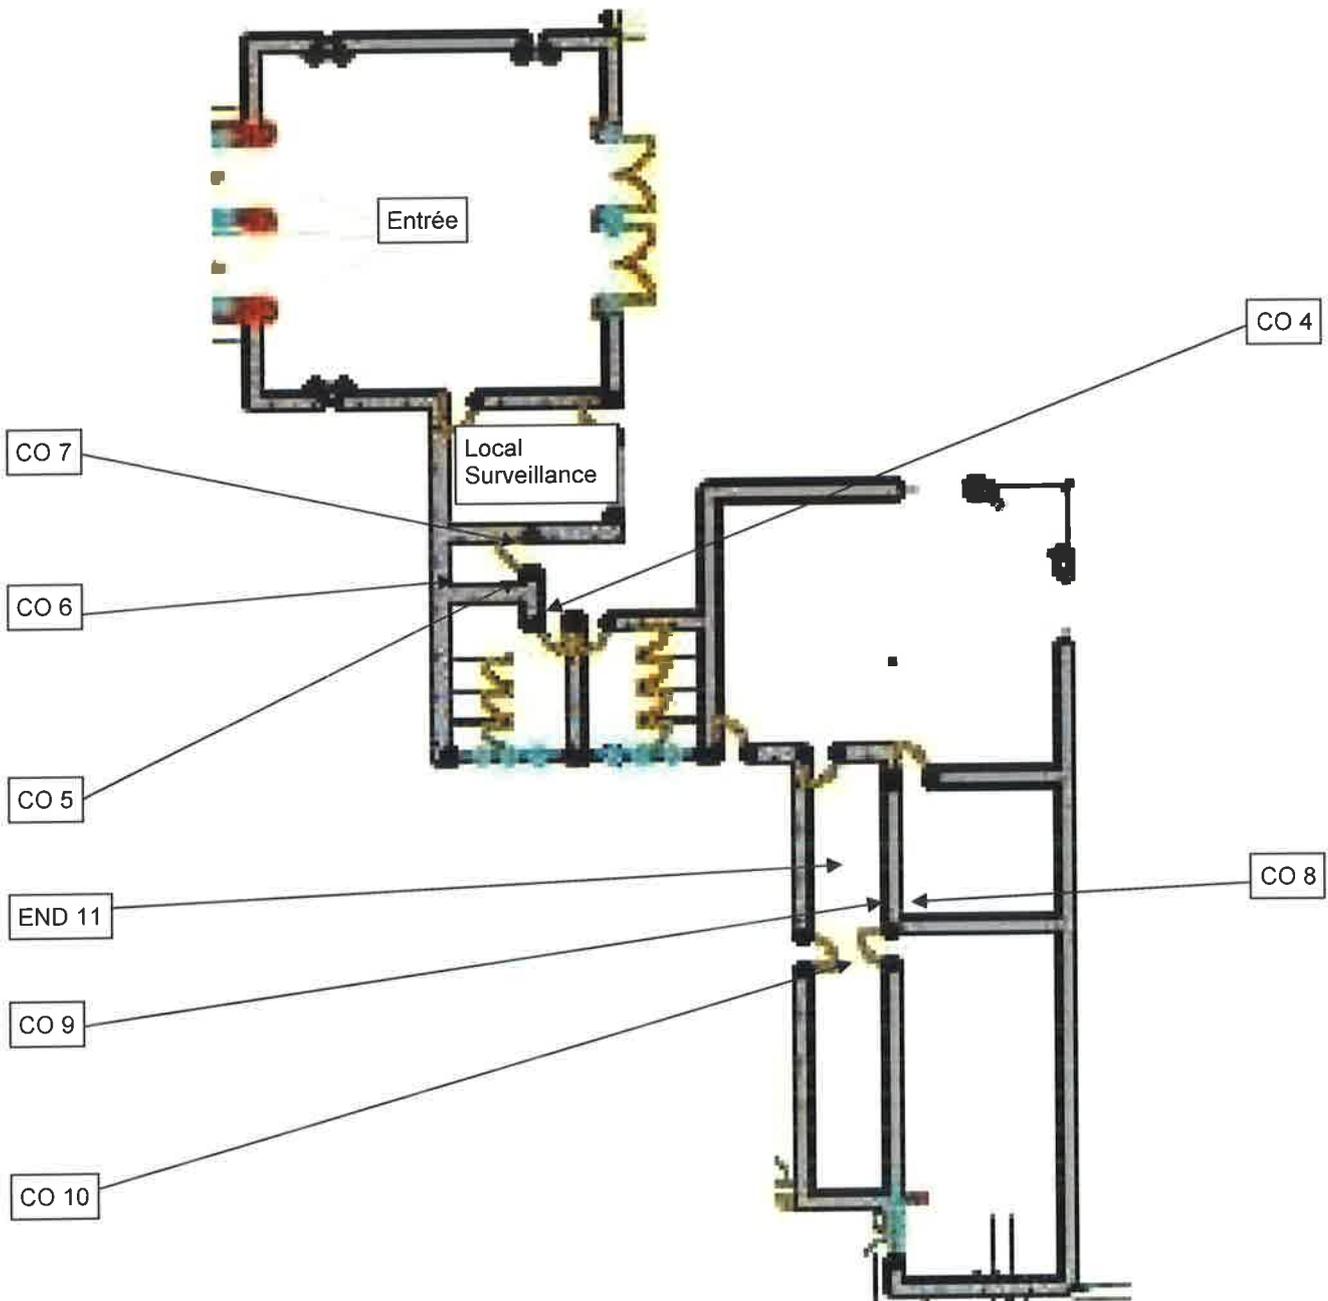
<b>LABORATOIRE DES TRAVAUX PUBLICS DE POLYNESIE</b>				<b>ILE DE TAHITI – Musée de Tahiti et des îles BATIMENT 4 Niveau RDC – Accueil – Boutique - Administration</b>	
	<b>Localisation des prélèvements</b>					
Chargé d'affaire <b>E.R</b>	Rédacteur <b>BrT</b>	N° Dossier <b>17 330</b>	N° RAPPORT <b>17-1024</b>	N° PLAN <b>02</b>	Date <b>Septembre 2017</b>	Format <b>A4</b>

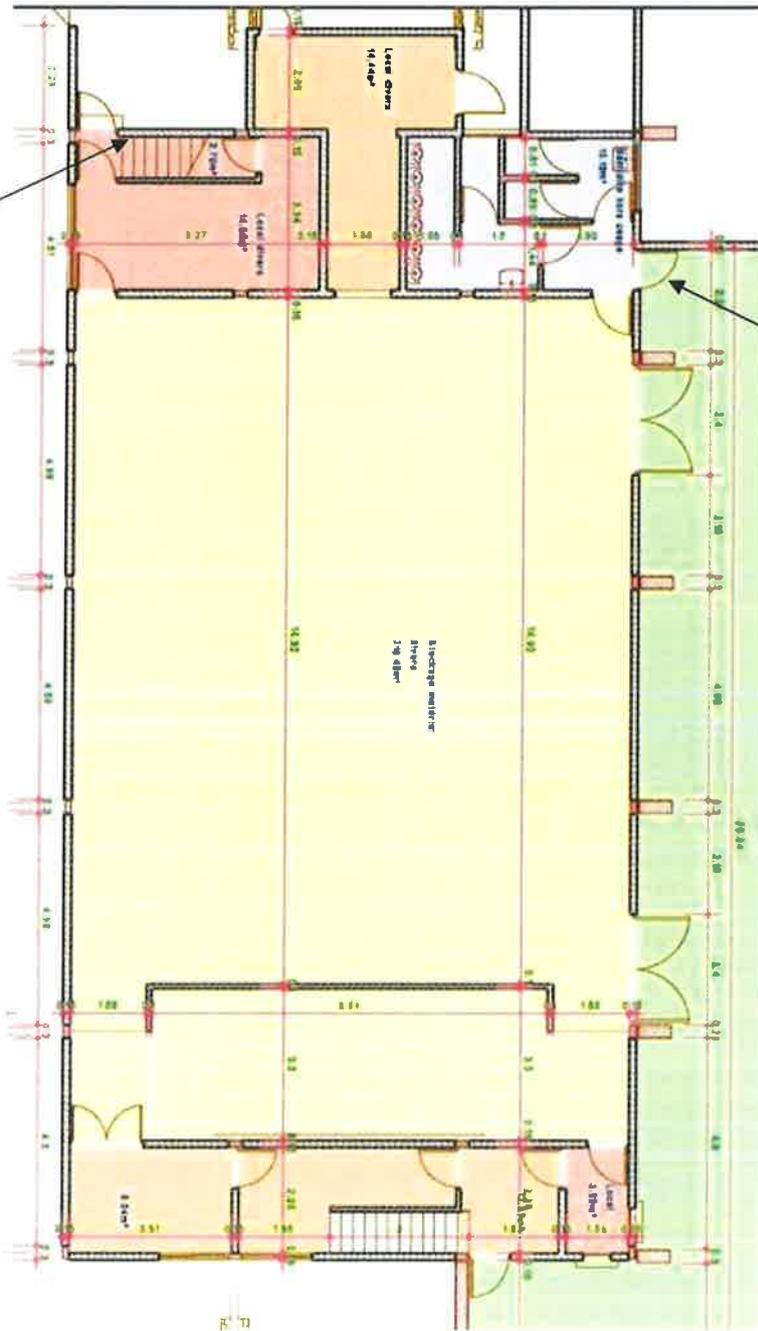
<b>LABORATOIRE DES TRAVAUX PUBLICS DE POLYNESIE</b>				<b>ILE DE TAHITI – Musée de Tahiti et des îles BATIMENT 3 Niveau RDC – Salle de conférence</b>	
	<b>Localisation des prélèvements</b>					
Chargé d'affaire <b>E.R</b>	Rédacteur <b>BrT</b>	N° Dossier <b>17 330</b>	N° RAPPORT <b>17-1024</b>	N° PLAN <b>03</b>	Date <b>Septembre 2017</b>	Format <b>A4</b>

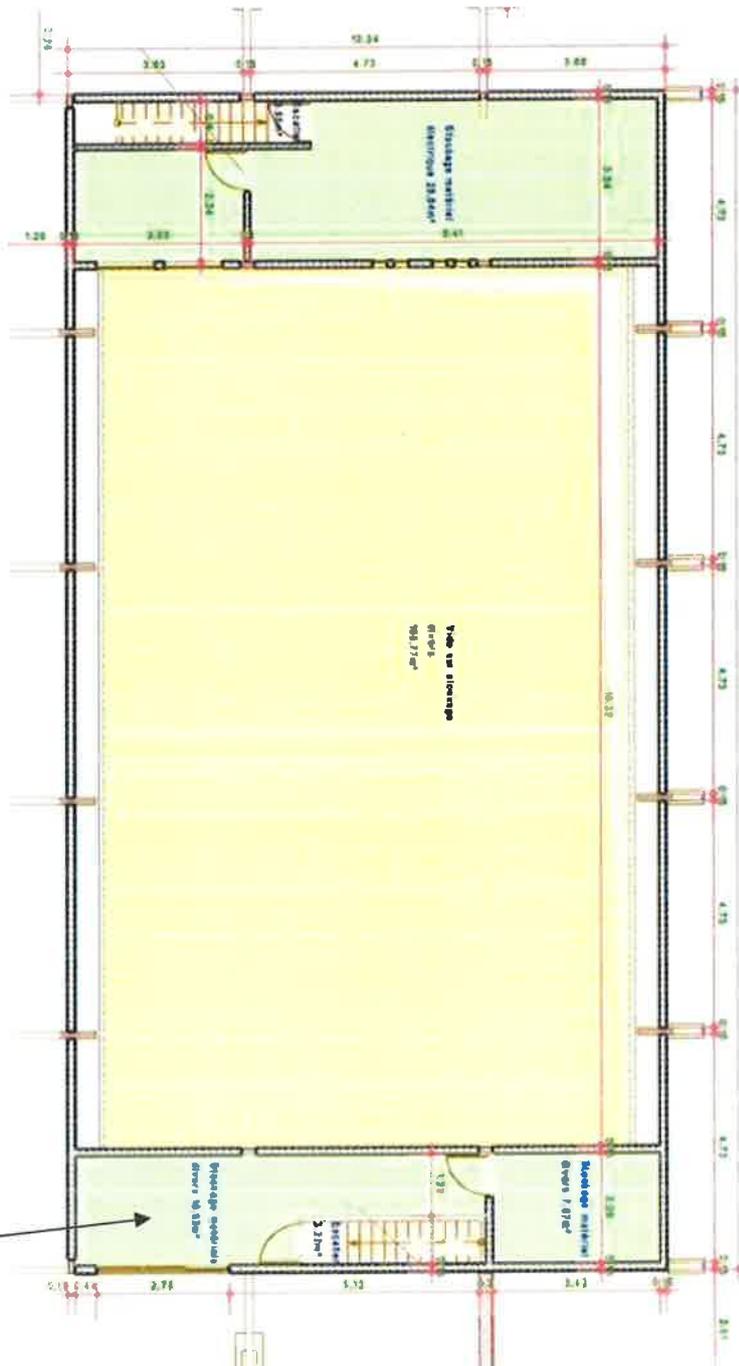
RAP 16-0031  
FC 5

<b>LABORATOIRE DES TRAVAUX PUBLICS DE POLYNESIE</b>				<b>ILE DE TAHITI – Musée de Tahiti et des îles BATIMENT 3 Niveau R+1 – Salle de conférence</b>  <b>Localisation des prélèvements</b>	
	Chargé d'affaire <b>E.R</b>	Rédacteur <b>BrT</b>	N° Dossier <b>17 330</b>	N° RAPPORT <b>17-1024</b>	N° PLAN <b>04</b>	Date <b>Septembre 2017</b>

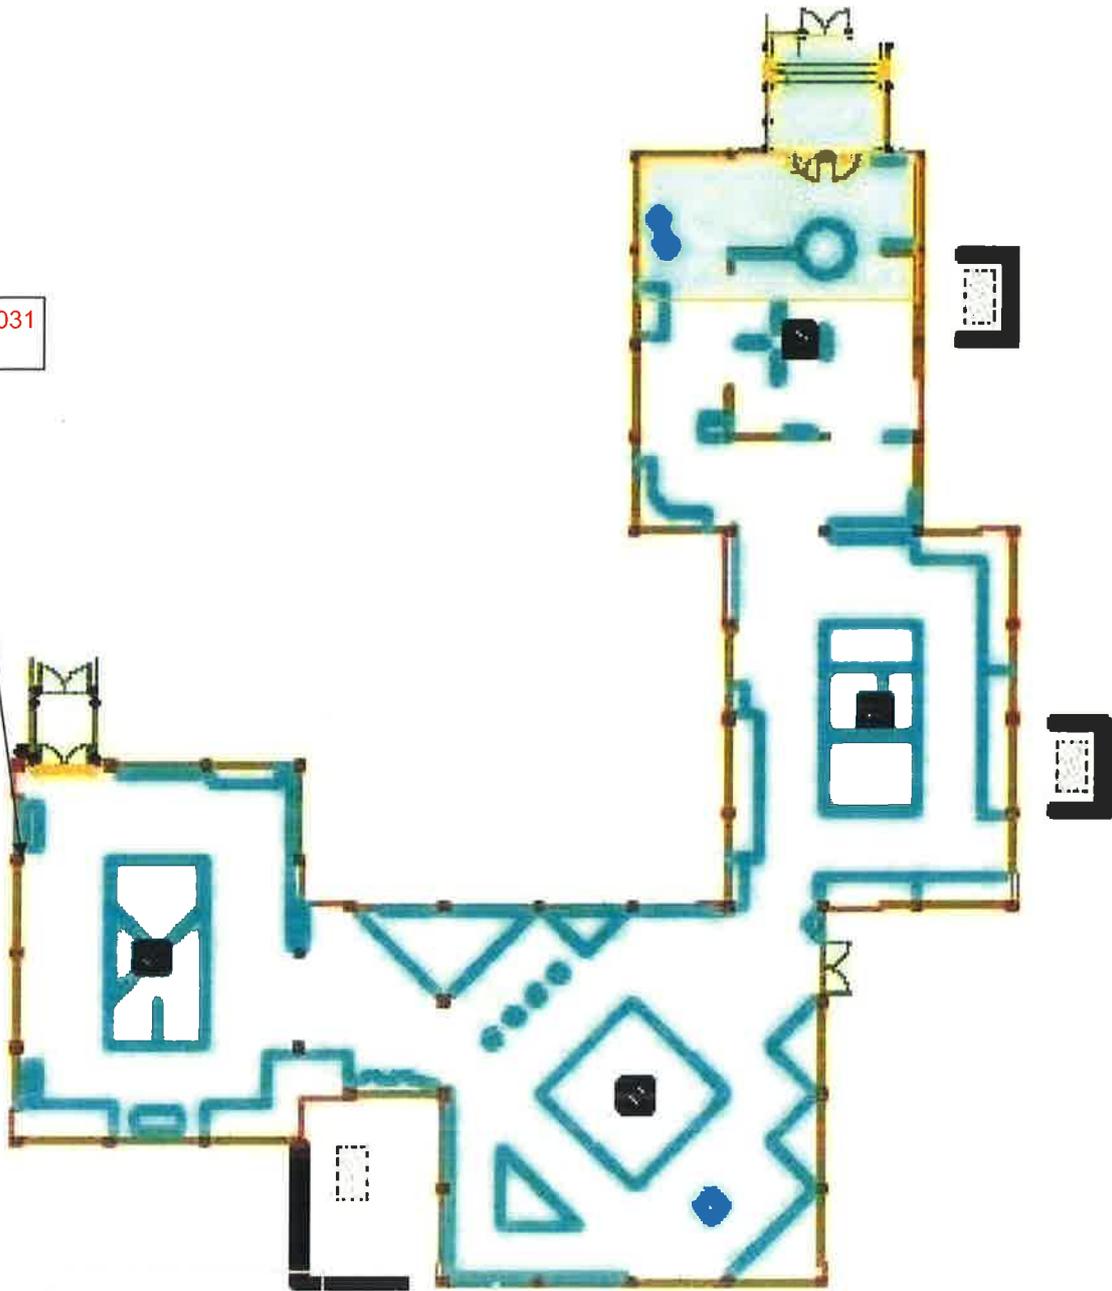
<b>LABORATOIRE DES TRAVAUX PUBLICS DE POLYNESIE</b>				<b>ILE DE TAHITI – Musée de Tahiti et des îles BATIMENT 5 Niveau RDC – Salle d'exposition permanent</b>	
	<b>Localisation des prélèvements</b>				Date <b>Avril 2017</b>	Format <b>A4</b>
Chargé d'affaire <b>E.R</b>	Rédacteur <b>BrT</b>	N° Dossier <b>17 330</b>	N° RAPPORT <b>17-1024</b>	N° PLAN <b>05</b>

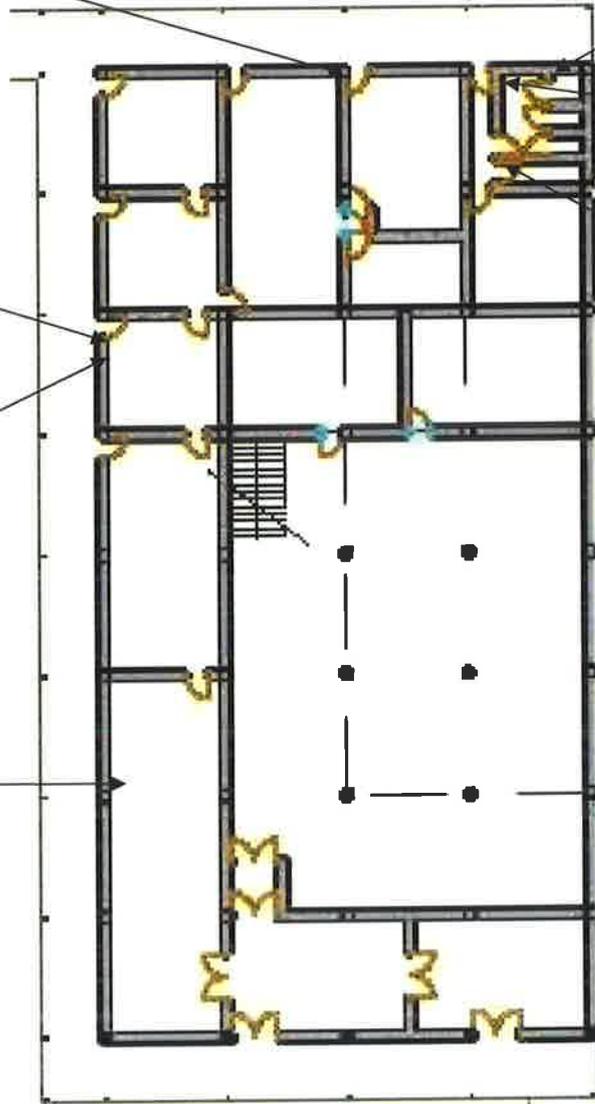
**ILE DE TAHITI – Musée de Tahiti et des îles  
BATIMENT 1  
Niveau RDC - Administration**

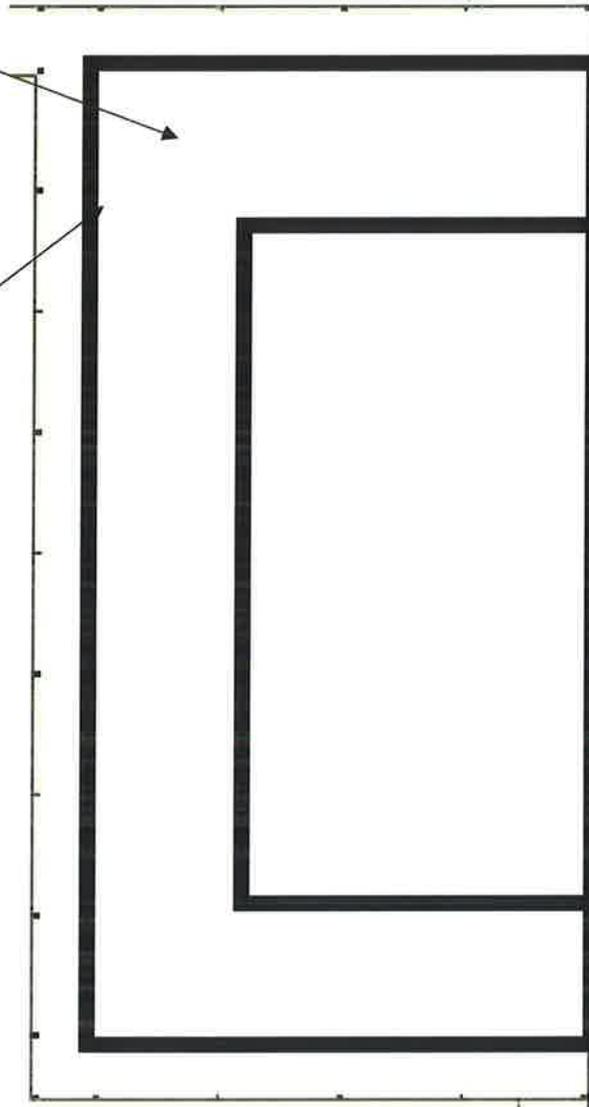
**ILE DE TAHITI – Musée de Tahiti et des îles  
BATIMENT 1  
Niveau Toiture - Administration**

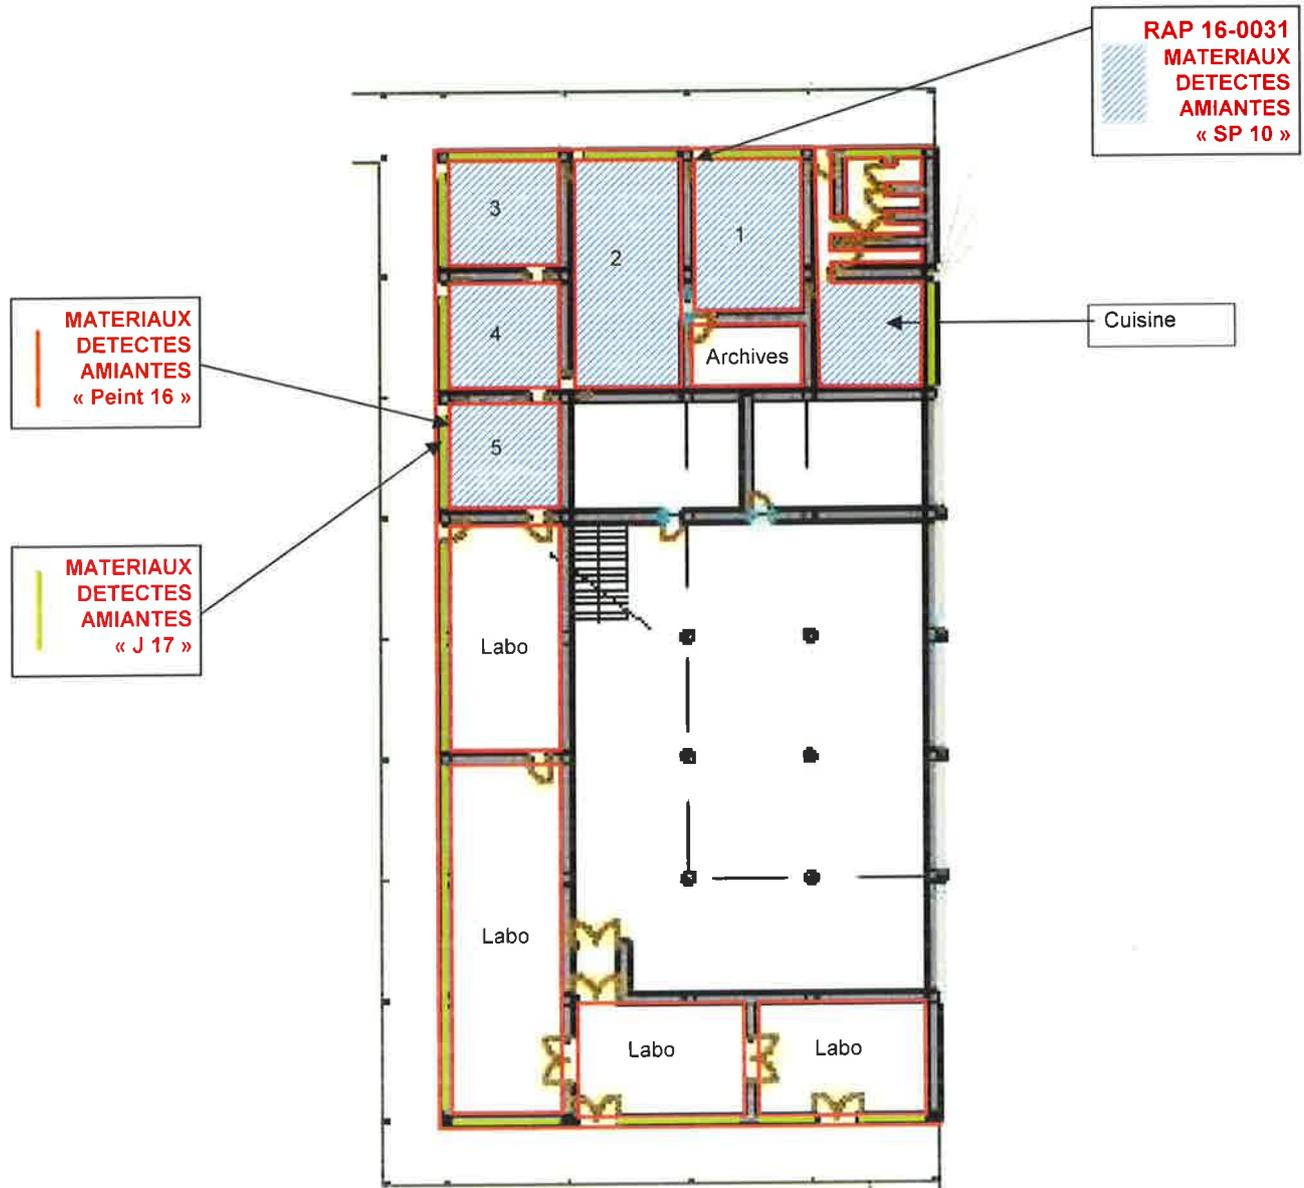
<b>LABORATOIRE DES TRAVAUX PUBLICS DE POLYNESIE</b>				<b>ILE DE TAHITI – Musée de Tahiti et des îles BATIMENT 1 Niveau RDC - Administration</b>	
	<b>Cartographie des matériaux amiantés</b>					
Chargé d'affaire <b>E.R</b>	Rédacteur <b>BrT</b>	N° Dossier <b>17 330</b>	N° RAPPORT <b>17-1024</b>	N° PLAN <b>08</b>	Date <b>Avril 2017</b>	Format <b>A4</b>

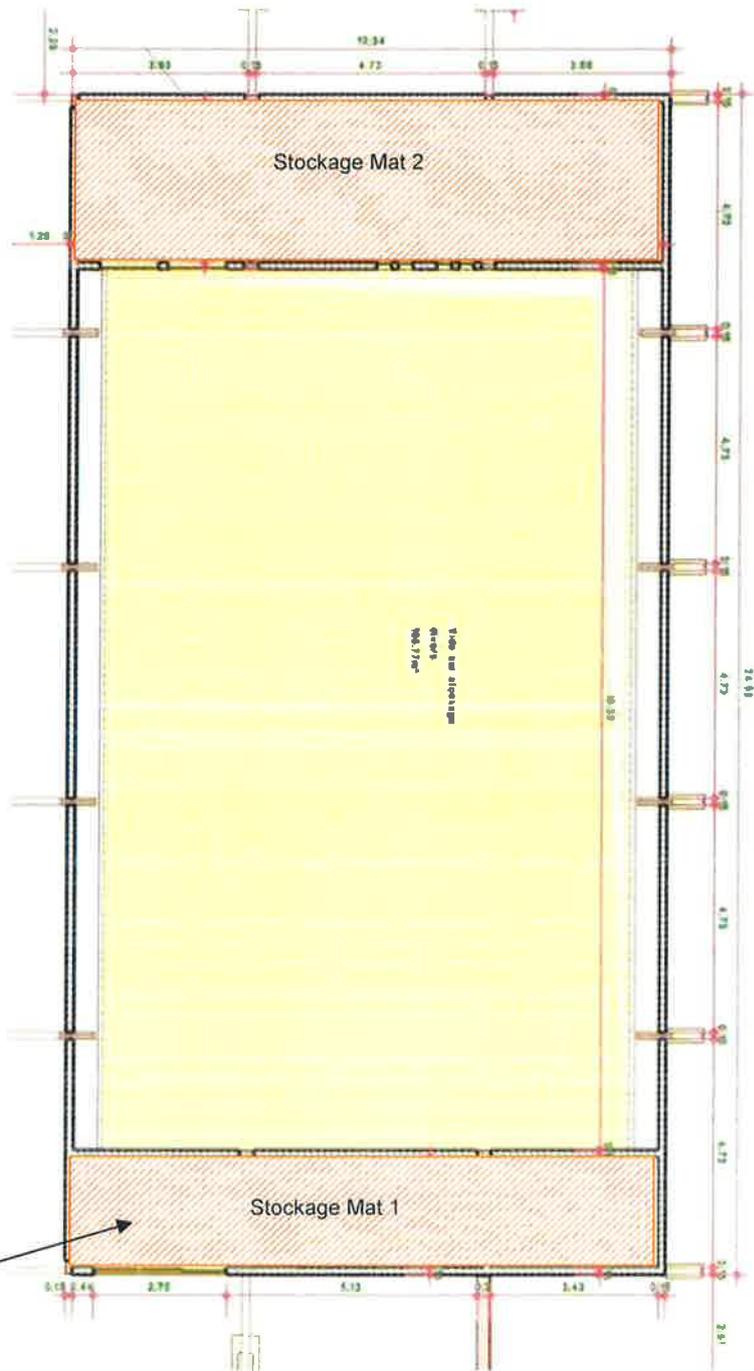
**RAP 16-0031**  
**MATERIAUX**  
**DETECTES**  
**AMIANTES**  
 « FC 5 »

<b>LABORATOIRE DES TRAVAUX PUBLICS          DE POLYNESIE</b>				<b>ILE DE TAHITI – Musée de Tahiti et des îles          BATIMENT 3          Niveau R+1 – Salle de conférence</b>	
	<b>Cartographie des matériaux amiantés</b>					
Chargé d'affaire E.R	Rédacteur BtT	N° Dossier 17 330	N° RAPPORT 17-1024	N° PLAN 09	Date Avril 2017	Format A4

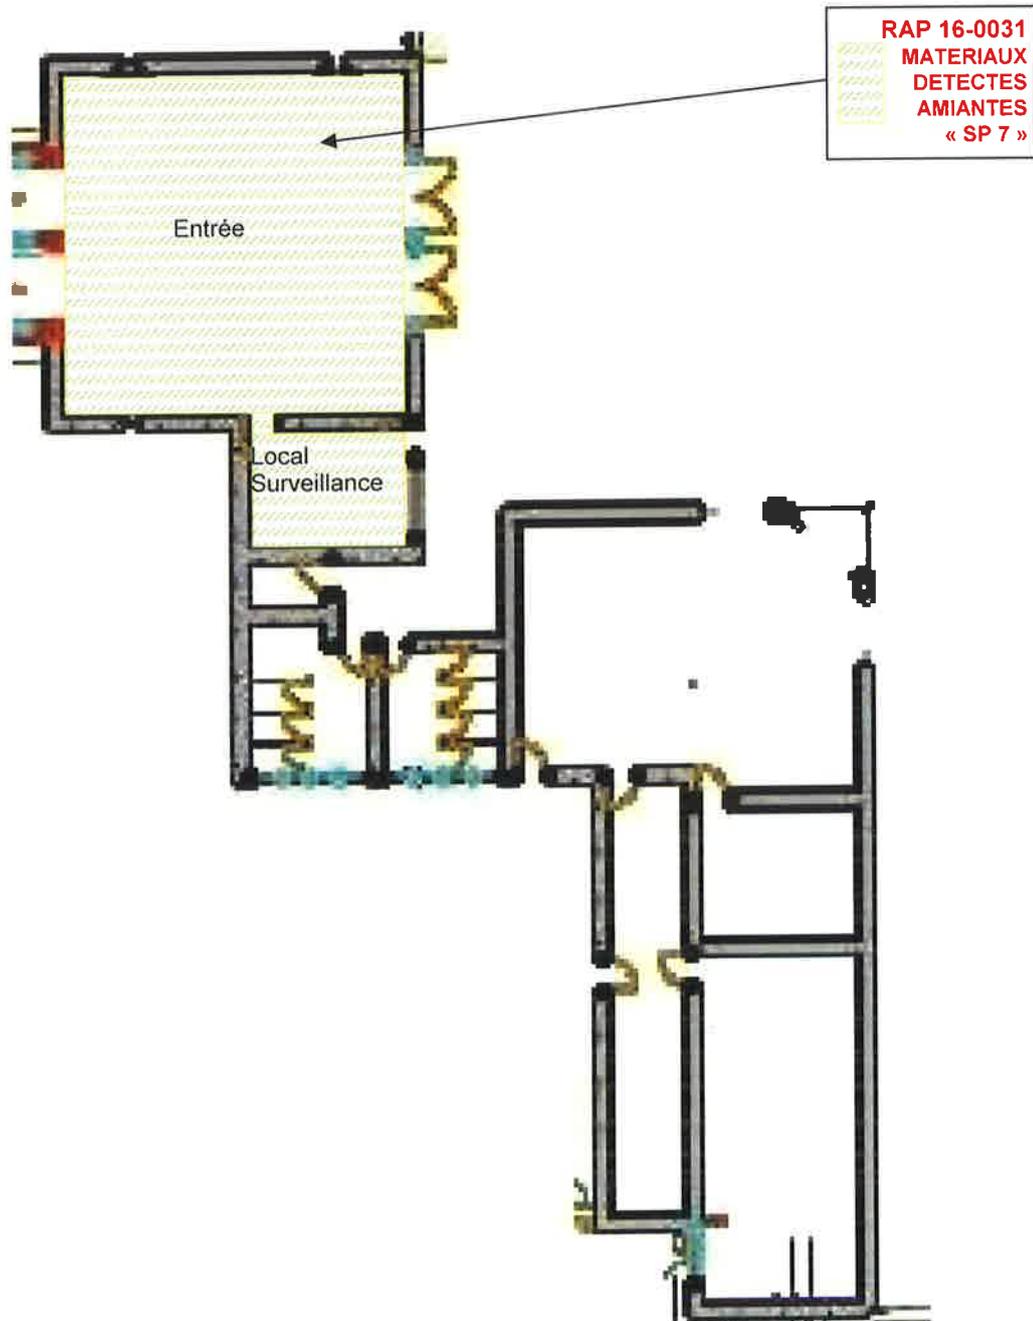
**ILE DE TAHITI – Musée de Tahiti et des îles  
BATIMENT 4**

**RAP 16-0031**  
**MATERIAUX**  
**DETECTES**  
**AMIANTES**  
**« SP 7 »**

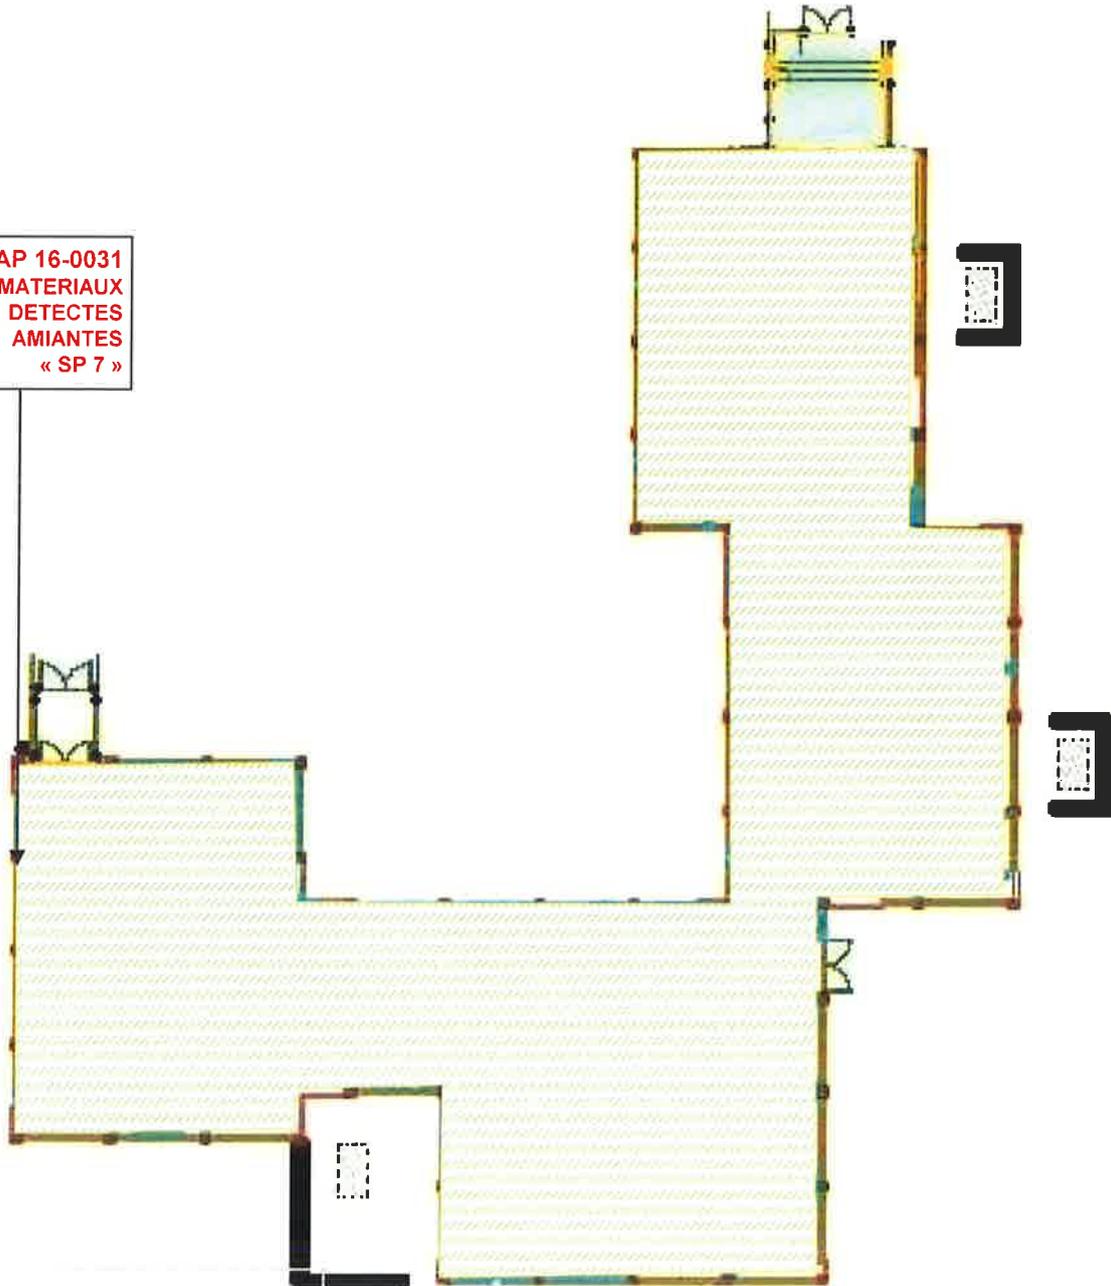
**ILE DE TAHITI – Musée de Tahiti et des îles  
 BATIMENT 5  
 Niveau RDC – Salle d'exposition permanent**
